# 葛城市通学路安全対策要望書

葛城市PTA協議会統一様式

| 学校名 | 新庄北小学校 | | 申請日 | 令和7年6月 <sup>16</sup> <del>12</del> 日 |

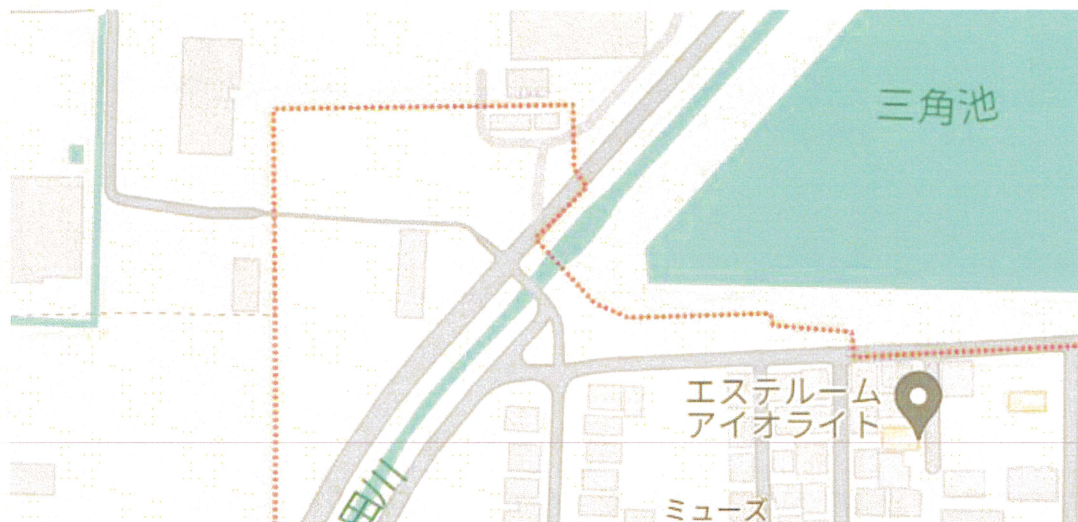
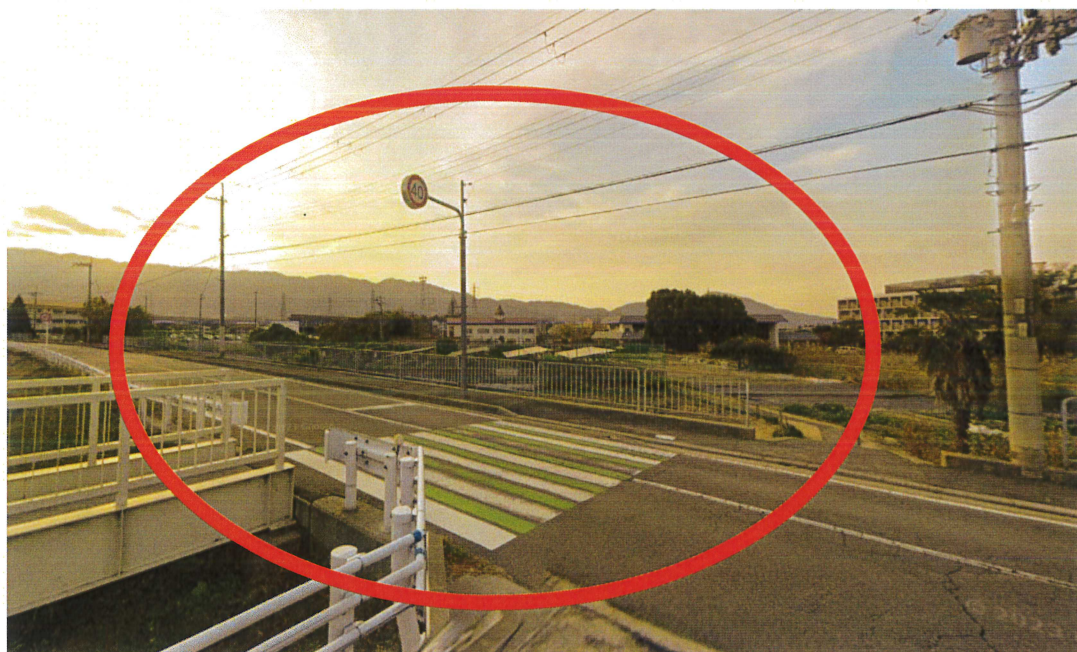
1, 東室 120-1 付近

| 学校名 | 新庄北小学校 | | 申請日 | 令和7年6月 <sup>16</sup> <del>12</del> 日 |
|---|---|---|---|---|
| 1 | 東室120-1付近 | 東室 | 東室の部団登校はすべてこの橋を渡り、横断歩道を渡ります。<br>車通りが多く大変危険です。信号機設置を要望します。 | |

交通が多く、北から来る車は長い直進道路のため、特にスピードが速いので大変危険です。信号機の設置をお願いします。

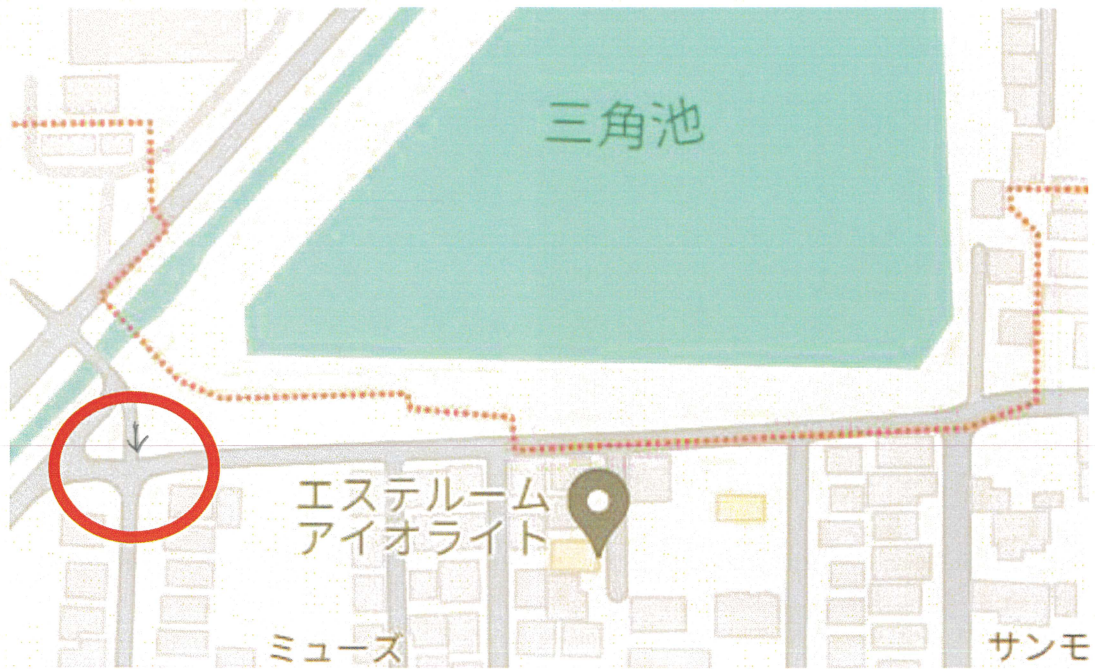
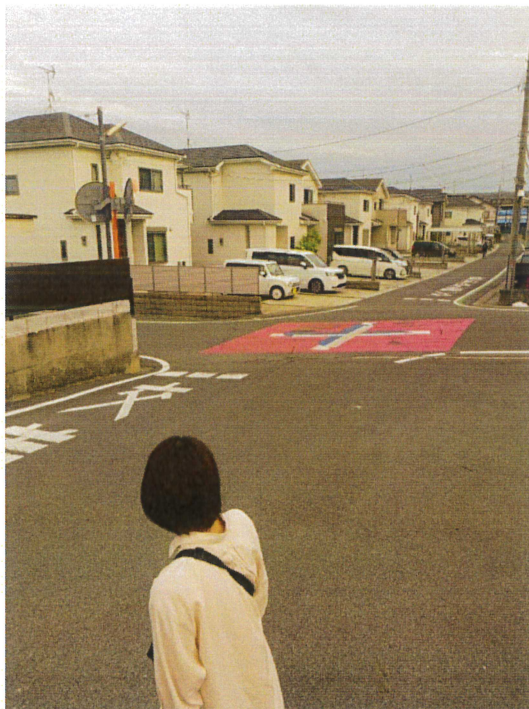
2, 東室墓地の交差点

| 学校名 | 新庄北小学校 | | 申請日 | 令和7年6月 <sup>16</sup> <del>12</del> 日 |
|---|---|---|---|---|
| 2 | 東室墓地の交差点 | 東室 | 見通しの悪い交差点、車両の通行が多く危険なため、一旦停止の表示か標識の設置をお願いします。 | |

見通しの悪い交差点、車両の通行が多く危険なため、一旦停止の表示か標識の設置をお願いします。

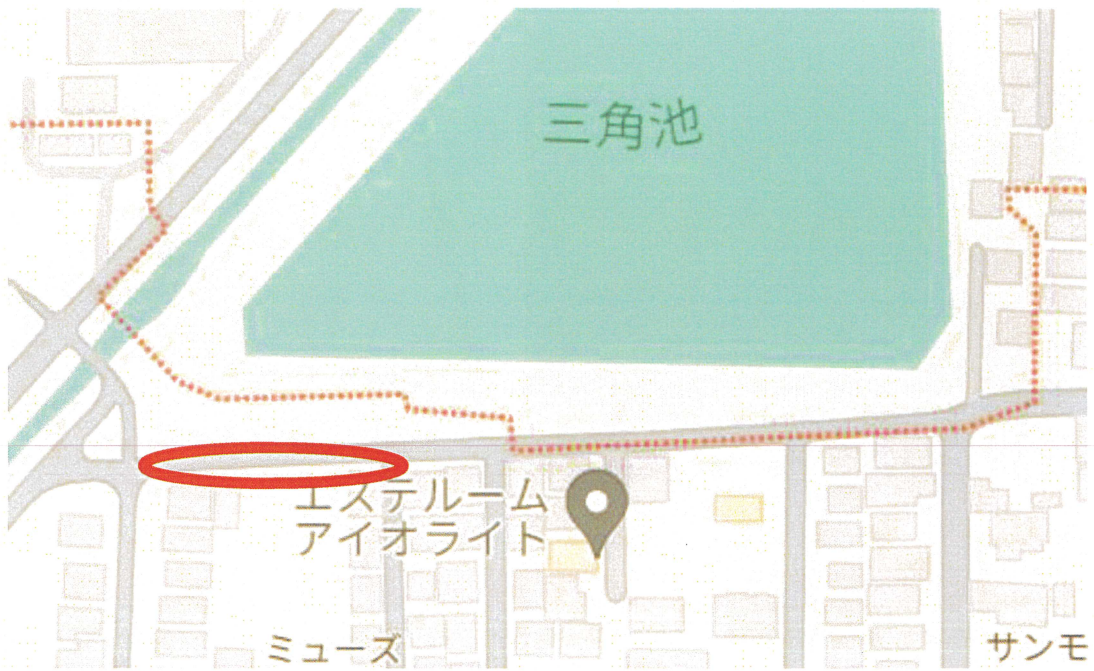
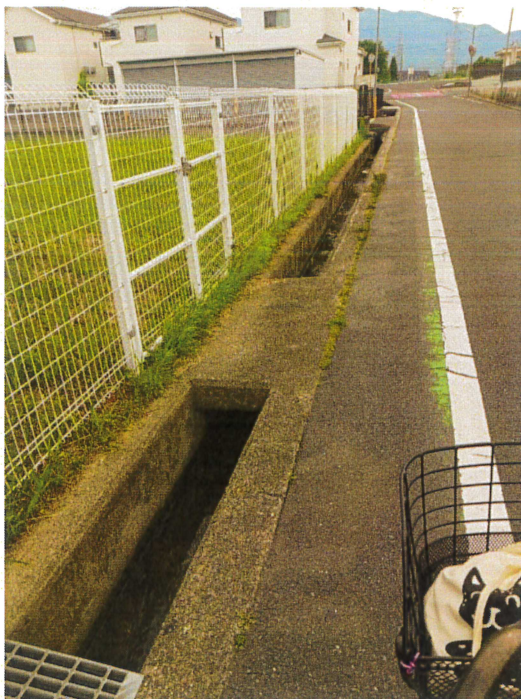
3, 東室墓地の南側

| 学校名 | 新庄北小学校 | | 申請日 | 令和7年6月 <sup>16</sup> <del>12</del> 日 |
|---|---|---|---|---|
| 3 | 東室墓地の南側 | 東室 | 側溝の蓋がなく、子どもが落ちることもあり危険なのでグレーチングなどで蓋をするなど、対応をお願いしたいです。 | |

側溝の蓋がなく、子どもが落ちることもあり危険なのでグレーチングなどで蓋をするなど、対応をお願いしたいです。

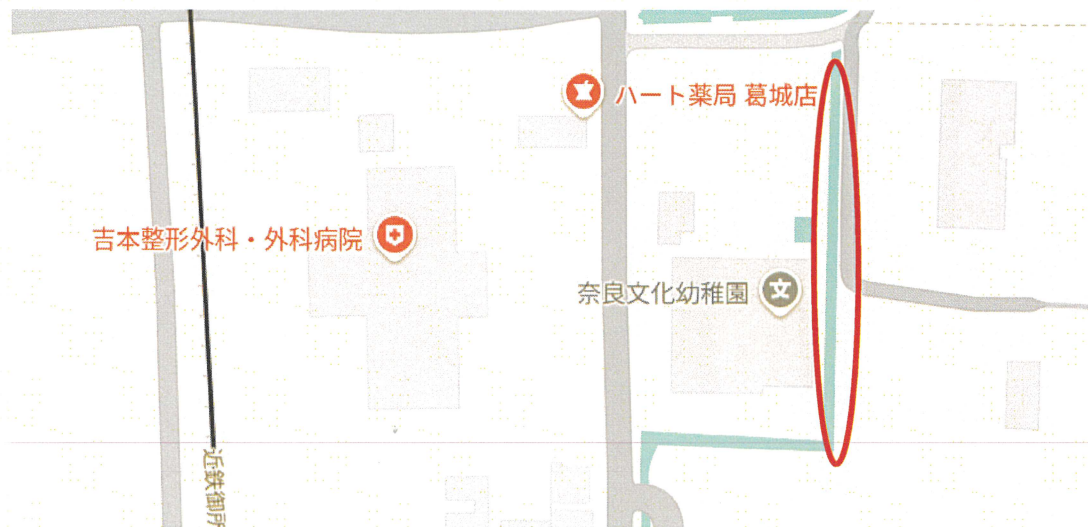
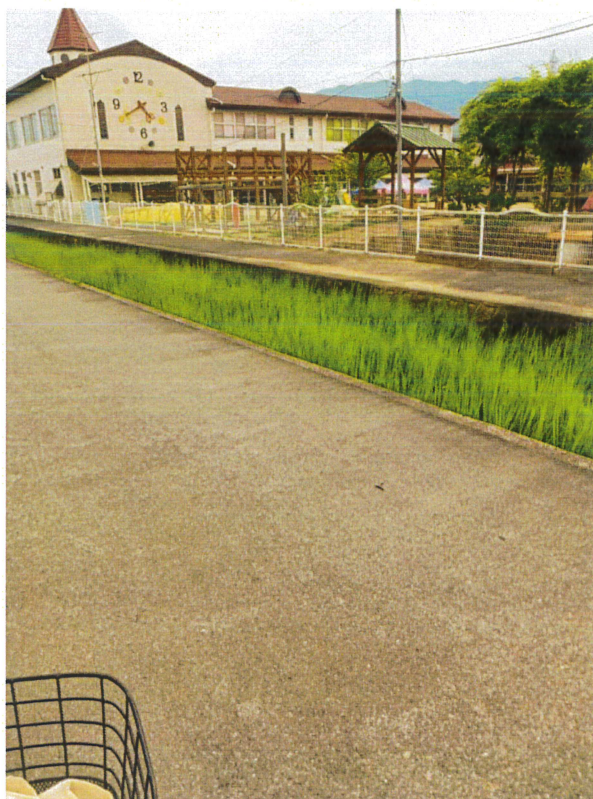
4, 文化幼稚園東側の溝

| 学校名 | 新庄北小学校 | | 申請日 | 令和7年6月 <sup>16</sup> <del>12</del> 日 |
|---|---|---|---|---|
| 4 | 文化幼稚園東側の溝 | 東室 | 洪水時、川と道路の境目がわからなくなるほど水位が上がります。危険なので対策をお願いしたい。 | |

洪水時、川と道路の境目がわからなくなるほど水位が上がります。危険なので対策をお願いしたい。

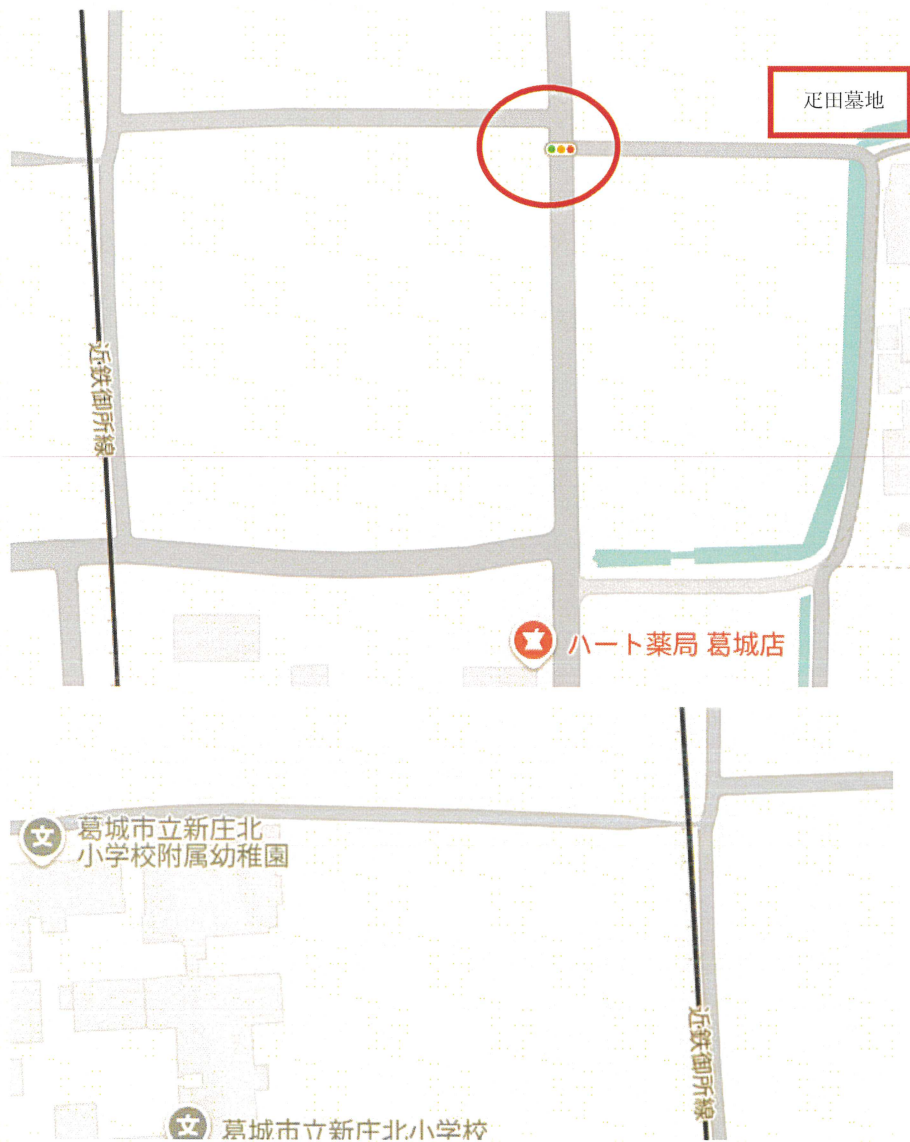
5, 疋田墓地西側の信号

| 学校名 | 新庄北小学校 | | 申請日 | 令和7年6月 <sup>16</sup> <del>12</del> 日 |
|---|---|---|---|---|
| 5 | 疋田墓地西側の信号 | 疋田 | 横断歩道が破損していますので修復をお願いします。 | |

横断歩道が破損していますので修復をお願いします。

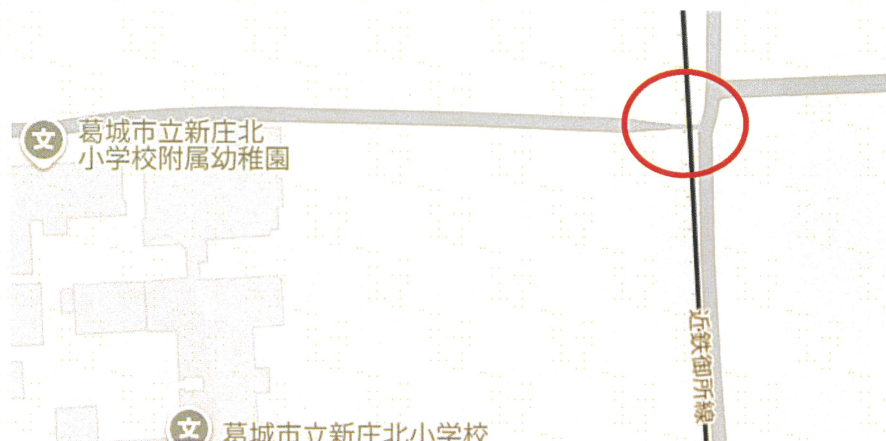
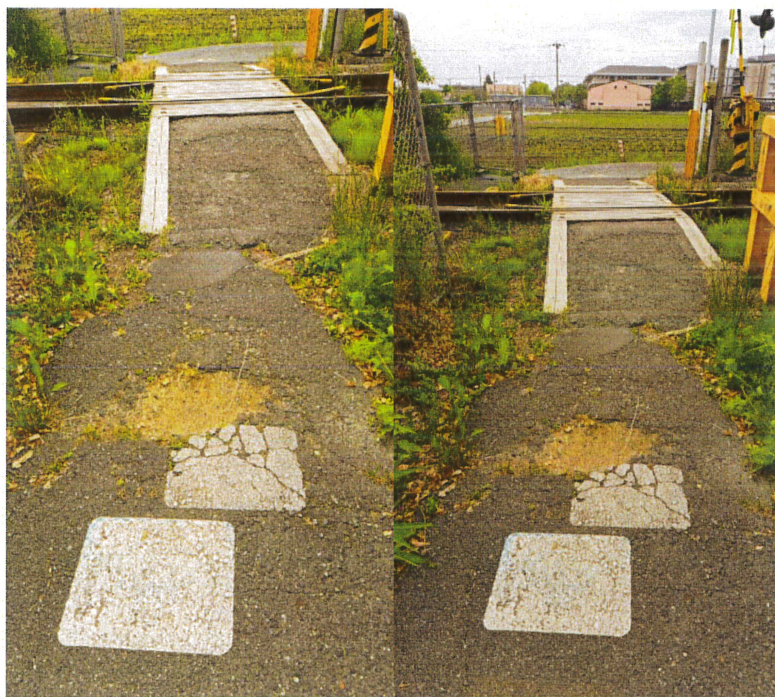
6, 小学校北門付近の遮断機付近

| 6 | 小学校北門付近の遮断機付近 | 足田 | 線路付近のアスファルトが破損しています。修復をお願いします。 |

線路付近のアスファルトが破損しています。修復をお願いします。

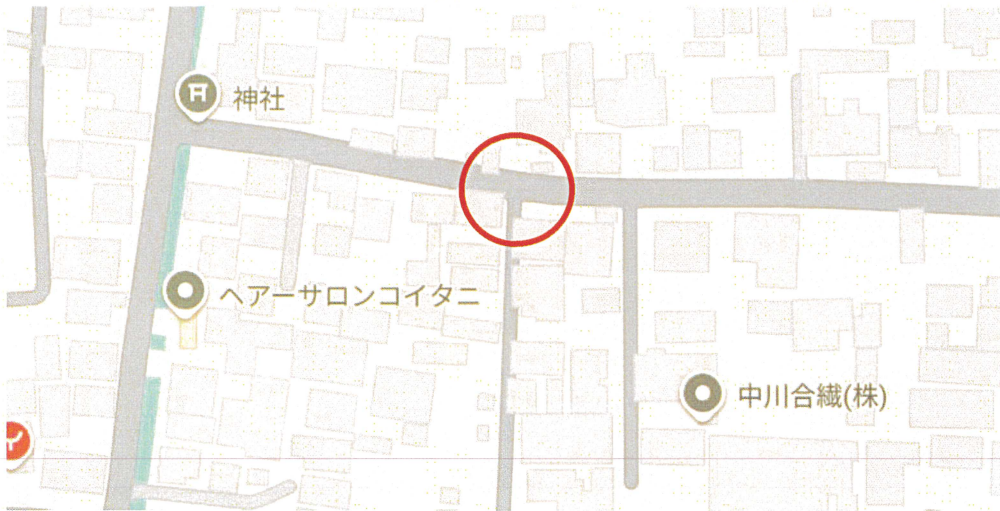
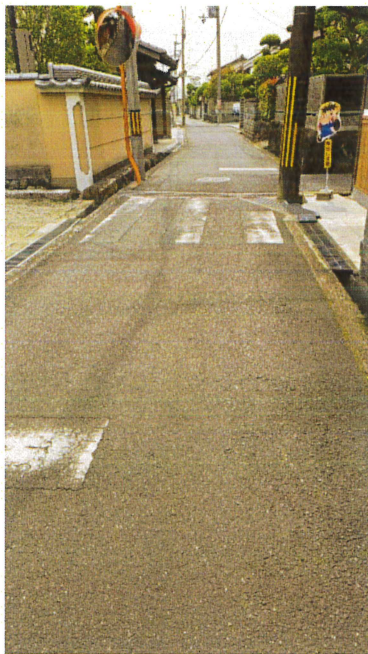
7, 疋田 382-3 付近

| 7 | 足田382-3付近 | 足田 | 横断歩道が消えかけていますので修復をお願いします。 |

横断歩道が消えかけていますので修復をお願いします。

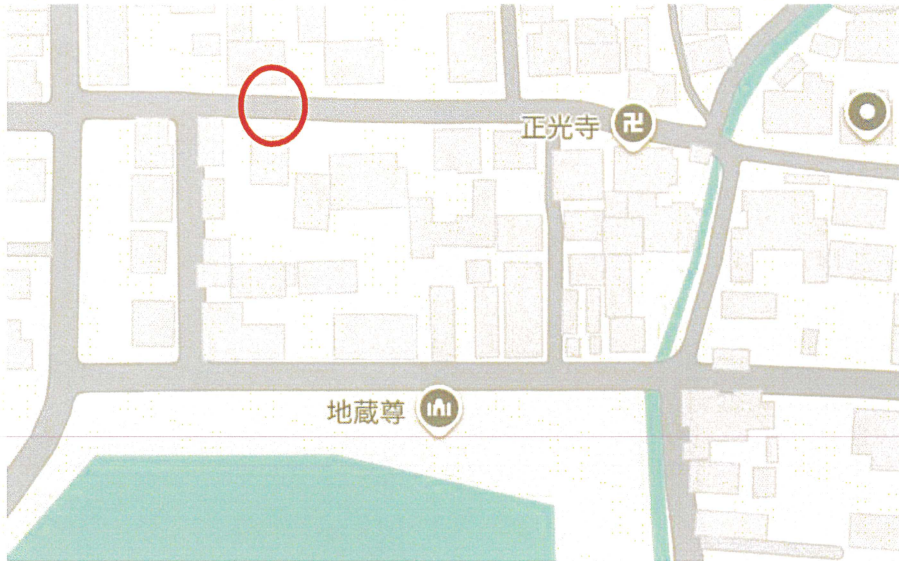
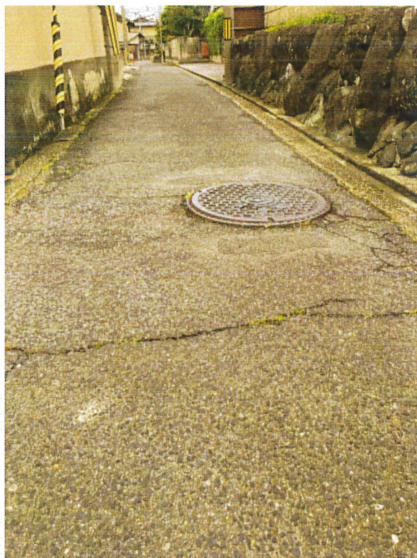
8, 西川歯科の前

| 8 | 西川歯科の前 | 足田 | マンホールとアスファルトに段差があり、つまずくためアスファルトの修復をお願いします。 |

マンホールとアスファルトに段差があり、つまずくためアスファルトの修復をお願いします。

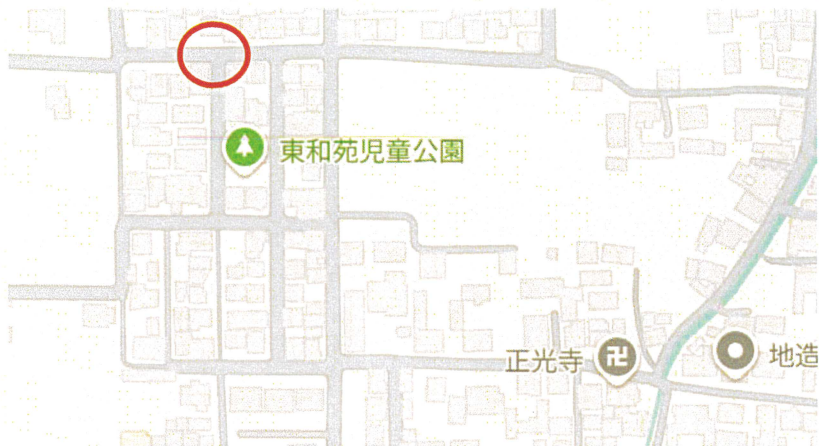
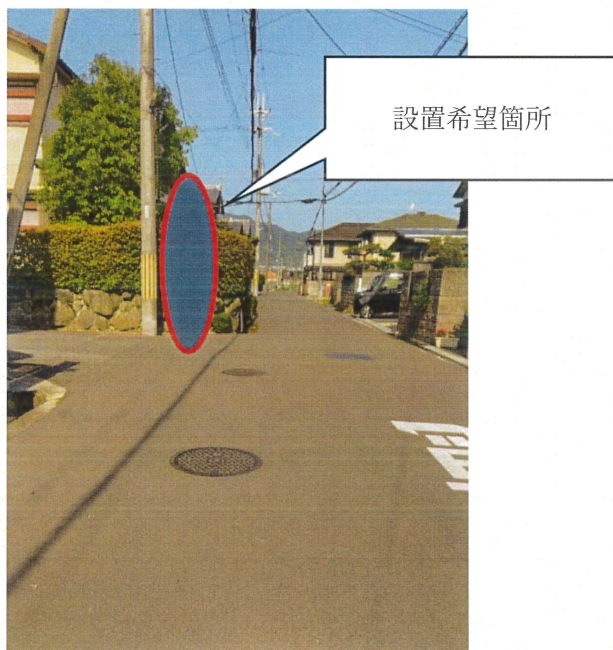
9, 疋田 78-12 付近

| 9 | 足田78-12付近 | 足田 | 通学路が変更になった箇所ですが、見通しが悪く危険なため、カーブミラーの設置をお願いします。 |

通学路が変更になった箇所ですが、見通しが悪く危険なため、カーブミラーの設置をお願いします。

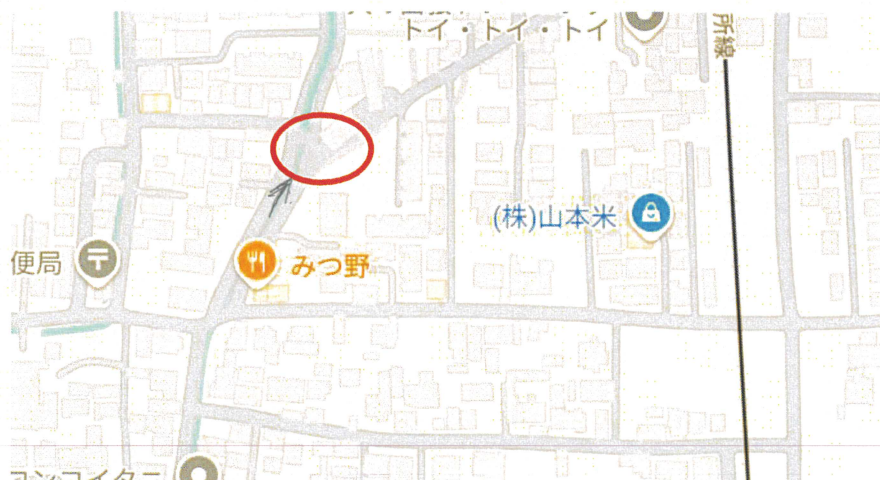
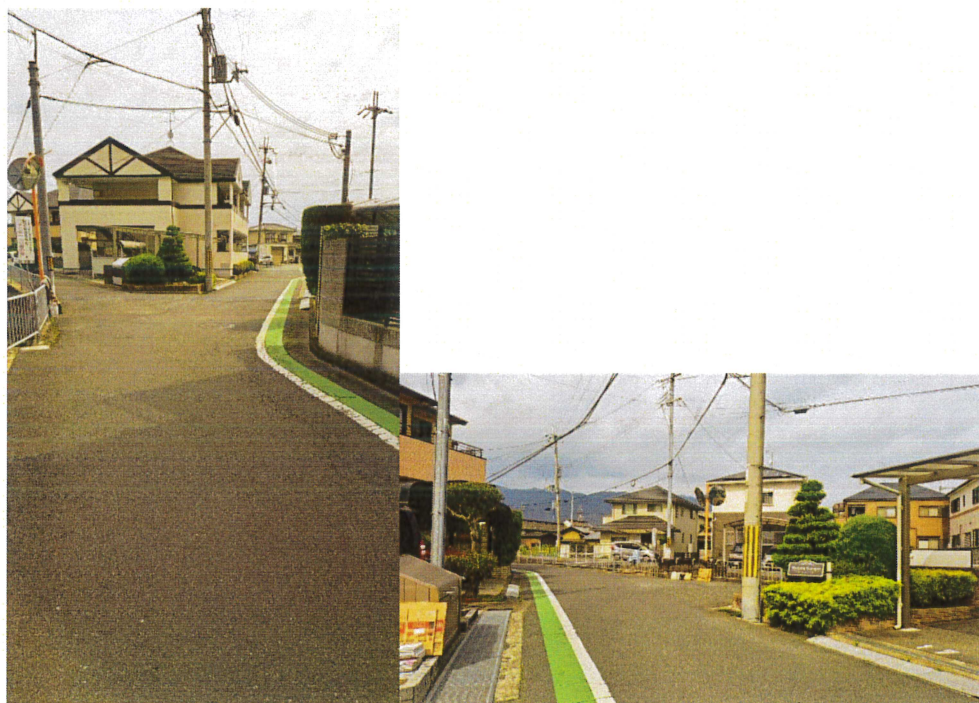
10、疋田 214-3 付近

| 10 | 足田214-3付近 | 足田 | 南側から侵入した際、東へ抜ける道路の見通しが悪く危険なので徐行の表示をつけてほしい。カーブミラーがあるが、危険なスピードで侵入する車をよくみかけます。 |

南側から侵入した際、東へ抜ける道路の見通しが悪く危険なので徐行の表示をつけてほしい。カーブミラーがあるが、危険なスピードで侵入する車をよくみかけます。

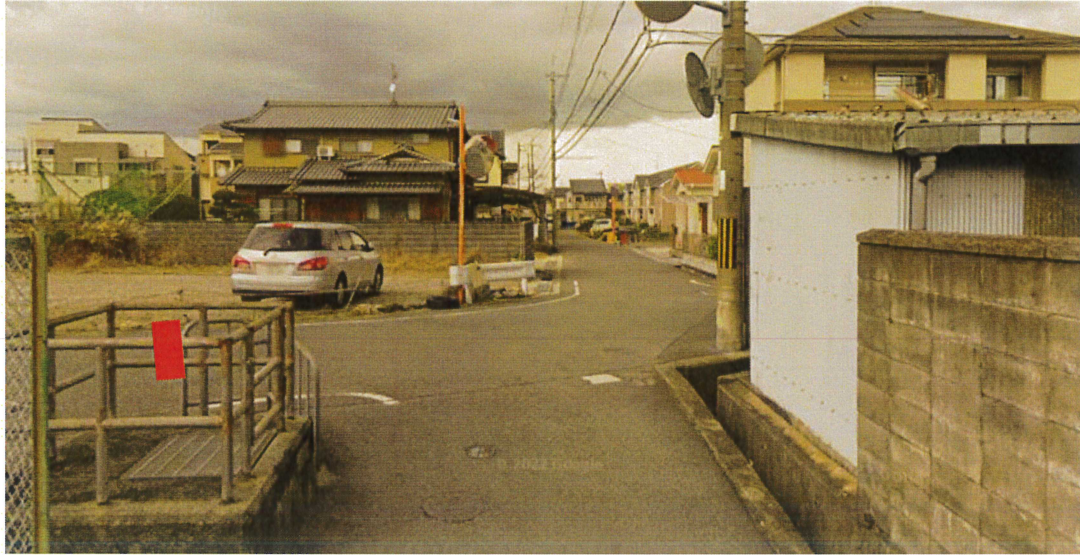
南から北

| 11 | 足田278-6付近 | 足田 | 交差点に自販機やガレージがあり、見通しが悪いため危険箇所となっています。徐行か停止線などの対策をお願いします。 |

各ポイントの赤線部分に停止線か徐行表示などの対策をお願いします。

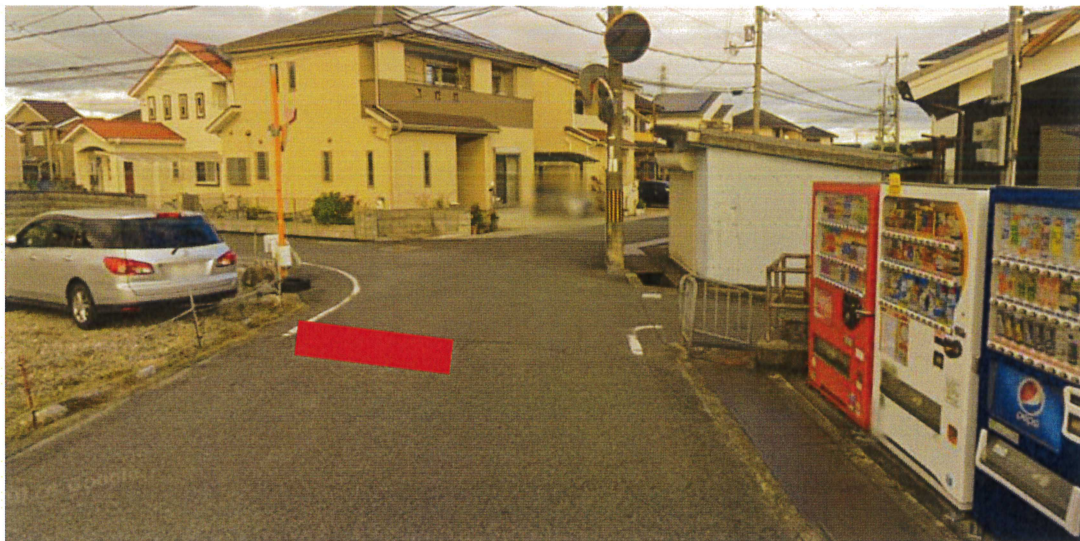
西から東

自販機やガレージで見通しが悪い交差点、カーブミラーはありますが車が危険なスピードで侵入します

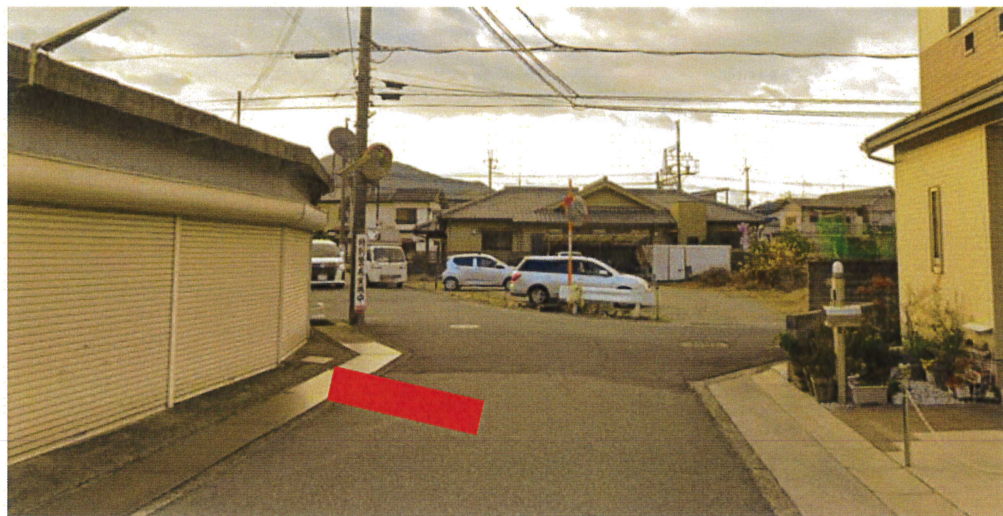
東から西

こちらもガレージと家屋のため見通しが悪い、カーブミラーはありますが車が危険なスピードで侵入し、危険箇所となっています。
