葛城市通学路安全対策要望書

葛城市PTA協議会統一様式

学校名	葛城市立 當麻小学校		申請日	
優先度順位	住所など	校区大字名	具体的内容	
(例)	長尾85付近	長尾	地図の赤線部分の白線再塗装とグリーンベルト塗装を要望します。	
1	當麻寺北門三叉路	當麻	カーブミラーだけでは危険。お寺の近辺ということもあり景観も考慮しつつ路面へ一時停止線の塗装を要望します。	
2	小学校西三叉路道路	染野	昨年、横断歩道の設置を要望させてもらったが不可との事だったので、車がスピードダウンをするような視覚的な何かを設置要望します。 通学路だと認識してもらう為に、「減速」「通学路」など塗装を要望します。	
3	吉川国工業所の向かい	加守	車道と歩道を遮る柵が無く危険な為、ガードレールの新設を要望します。	
4	今在家130-1	今在家	登校班の集合場所。右の建物が死角になっており、低学年を含む児童が道路まで出て左右の確認後横断をしているので大変危険です。道路への注意喚起措置を要望します。「児童横断あり」「カラー塗装」など。	
5	加守交差点 新在家北交差点	加守	児童が車道を横断し危険な為、防犯カメラの設置を要望します。

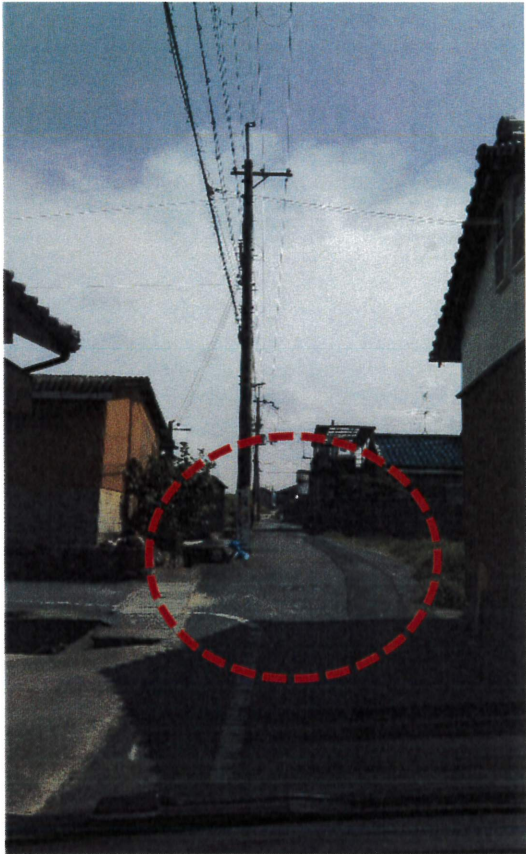
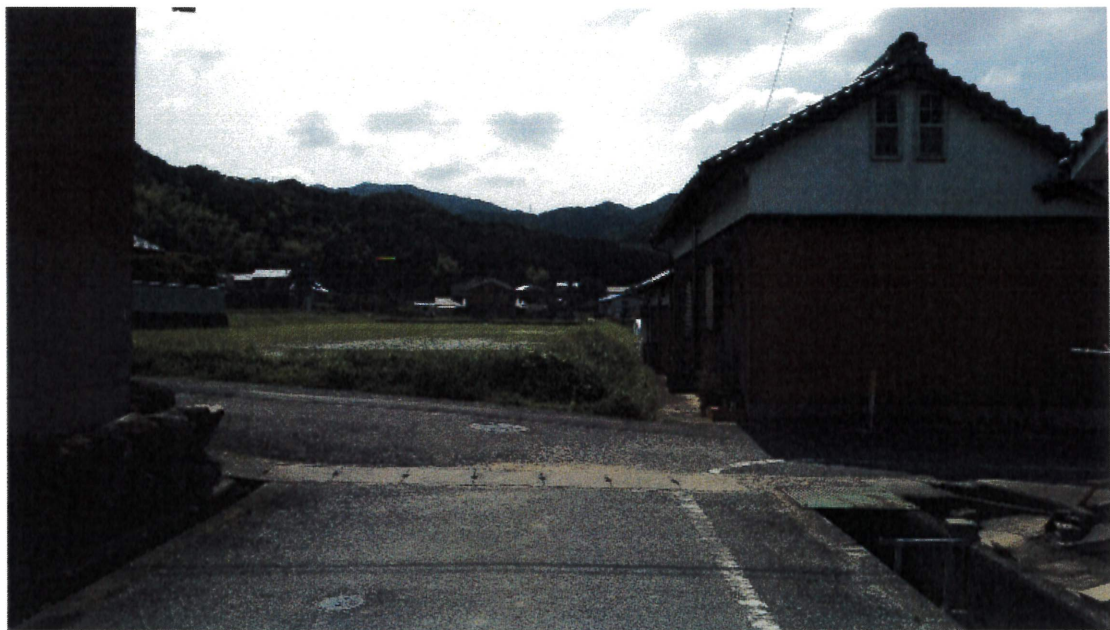
R4 當麻小 6

6	當麻335 小路正信邸前T字路	當麻	勢いよくスピードを出して曲がってくる車やバイクが多く、通学中の児童から車やバイクが全く見えず危険です。カーブミラーの設置を要望します。
7	アルト工芸前	當麻	ゴミ捨て場横の溝が相当深いにも関わらずガードレールが途中までしか無く、グレーチングも未設置箇所であり危険です。 グレーチング・ガードレールの設置を要望します。
8	當麻幼稚園前	當麻	歩道に木がはみ出しており、児童が通る際木をよける為に車道にはみ出してしまったり、夏季花に飛来するハチが危険。持ち主様に剪定をお願いしたいです。
9	今在家公民館付近の道路	今在家	登校班の集合場所までの児童の通り道に瓦落下の危険があります。地震などの際は更に危険度が増します。
10	今在家127-4	今在家	児童の通り道に瓦・土壁落下の危険があります。地震などの際は更に危険です。交互信号回避する為の通り抜け道となっており、車もよく通り危険です。
11	當麻47-10付近	當麻	県道160号当麻寺線にある歩道が一部未完成のまま。歩行時、歩道が一部無い為、車道にはみ出て歩道に戻る為危険。安全に通行できるように早期完成を要望します。
