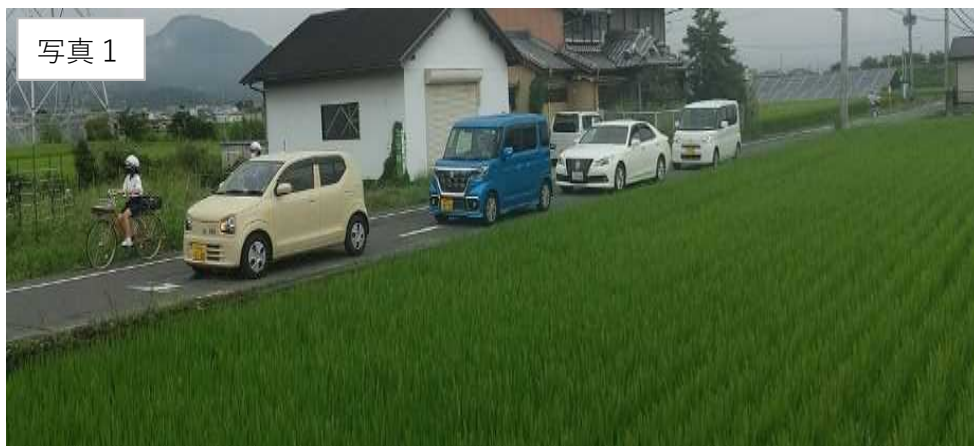
写真 1

約85名の自転車通学生徒が登下校に利用する通学路。写真1の様に信号待ちの車両が対向車のスペースを確保して側溝ぎりぎりに停止するため、「安全のためやむを得ず」右側の路側帯通行となる。その後、写真2の「自転車通行可」の歩道に右折進入するが、鉄製のアーチタイプの車止めが設置されているため、写真3・4の様に、滞留しつつ一旦大幅に車道へはみ出してからの進入となってしまふ。一番北側の車止めは接触しそうになり危険であると、生徒からの声もあがっている。

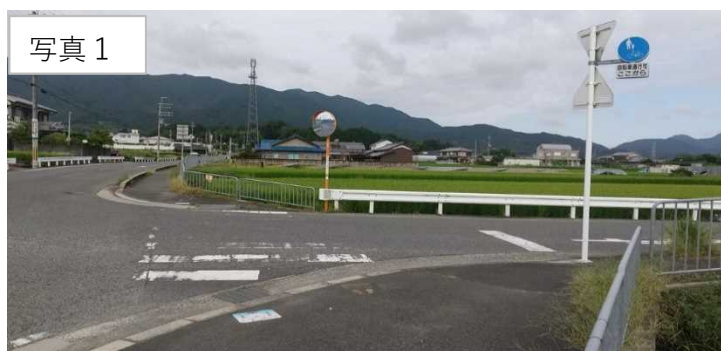
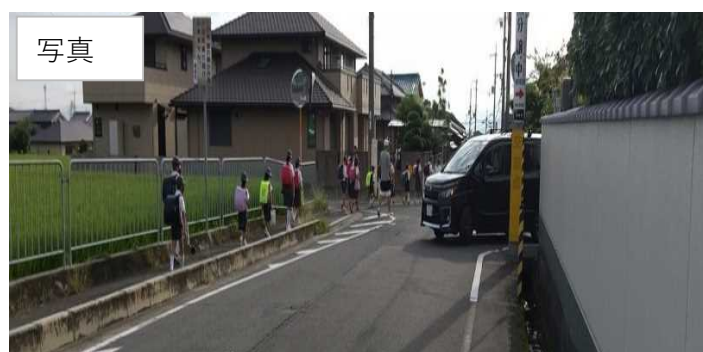
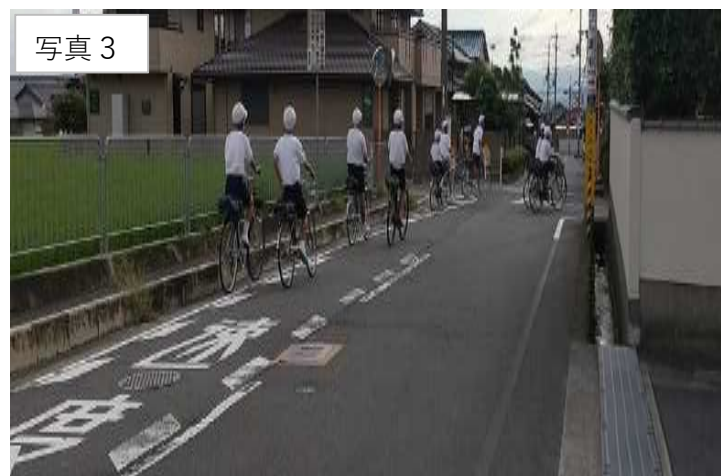
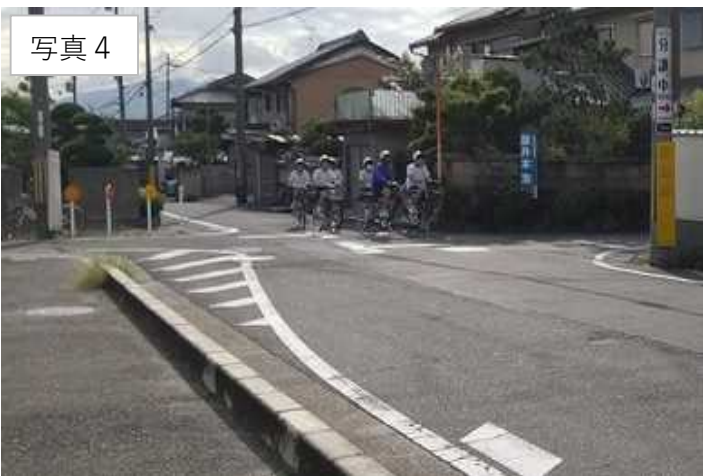
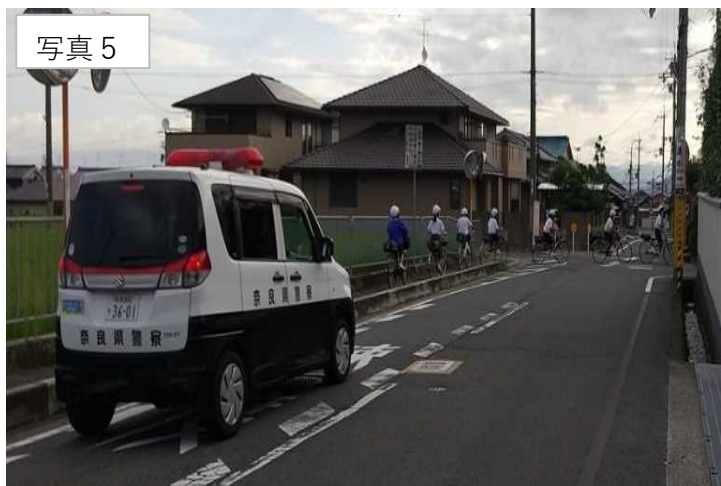
約33名の児童は、写真1の横断歩道を渡り、写真2の様に歩道を登下校。

写真3の様に西から約85名、写真4の様に東から約54名の自転車通学生徒に加えて約17名の徒歩通学生徒が登下校に利用する通学路。

写真3の様に、歩道は自転車通行不可となっているため車道を通行するが、写真5の様に「安全のためやむを得ず」幅広い歩道の車道側を自転車で通行する場合もある。田仲歯科南側の道路は7～9時の時間指定一方通行(西からの車両進入禁止)となっており、また、写真4の様に様々な安全対策も施されているが、見通しが悪く、ヒヤリハット事例が減らない。

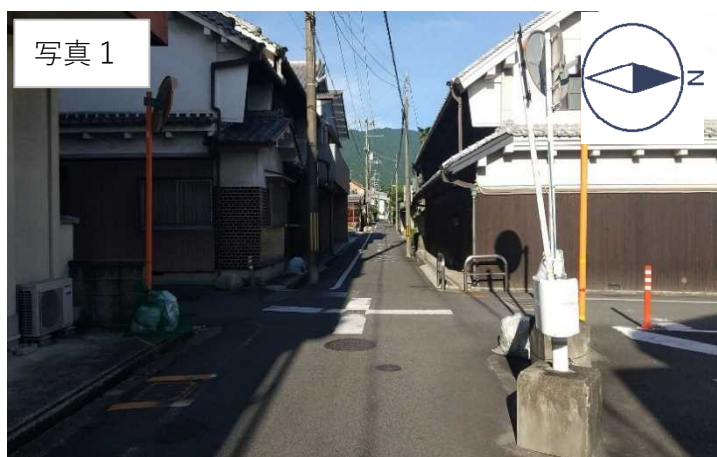
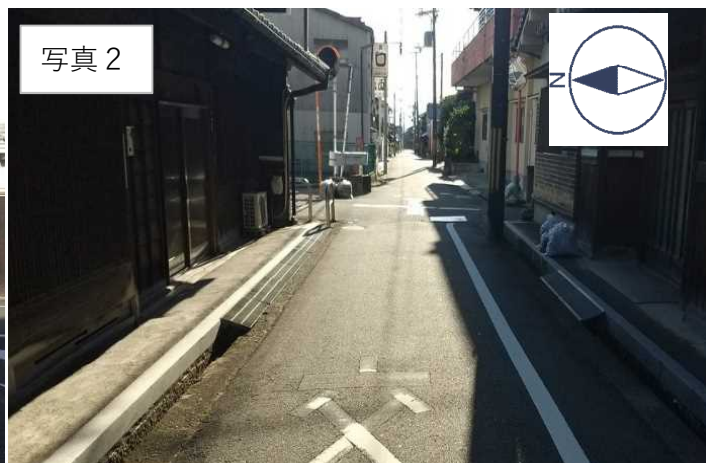
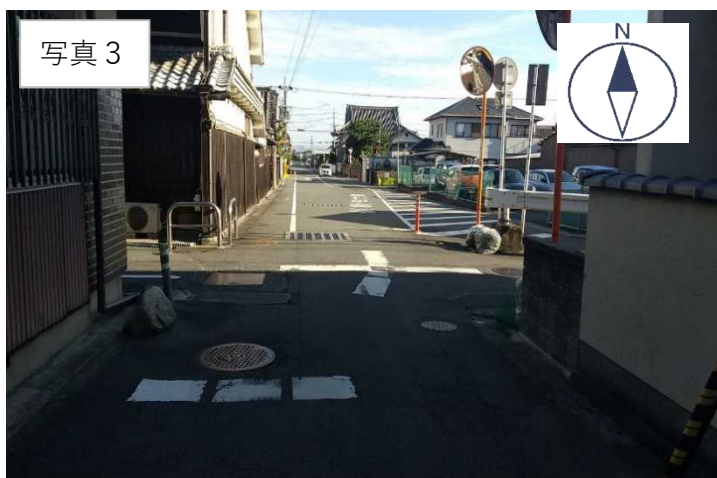
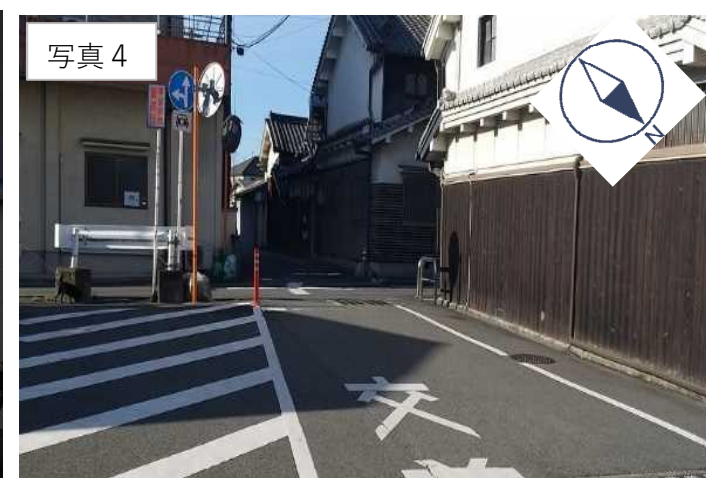
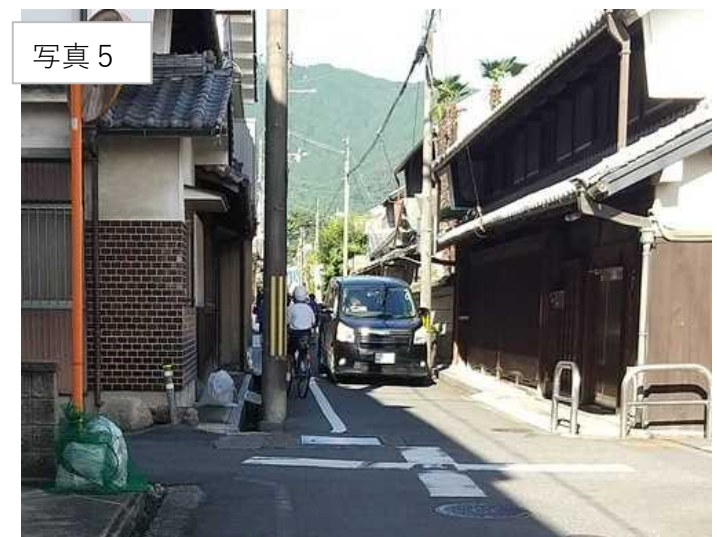
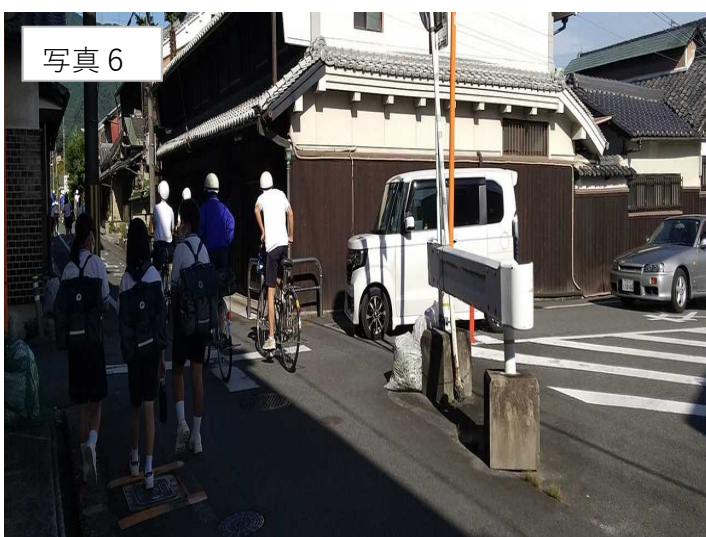
### R3新中 3

写真1～4は交差点を4方向から撮影したもの。平日の朝7:40～8:20の間の通行量は、車両125台・バイク9台・徒歩通学生徒75名・自転車通学生徒45名程度となる。小学生児童は通行しない。路側帯は片側にだけある。住宅前に停車中の車両をよける際や、自転車通学生徒(写真5の様に左側通行)が徒歩通学生徒(路側帯通行)を追い越す際には写真6の様に道路全体に広がってしまう。南北に通行する車両(視界は写真4と3)には、通学中の生徒の安全に配慮した走行をお願いしたい。

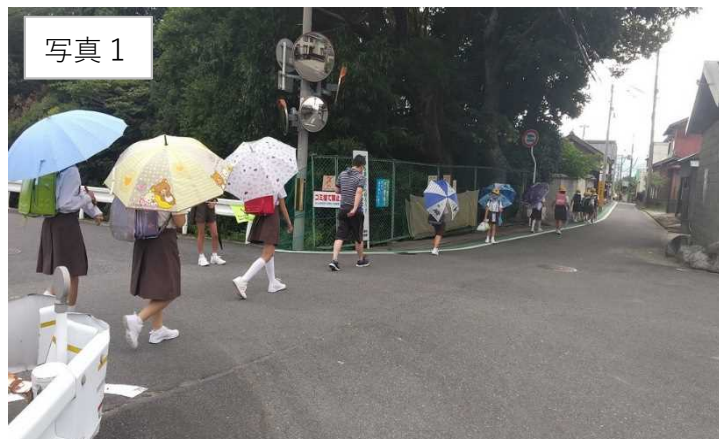
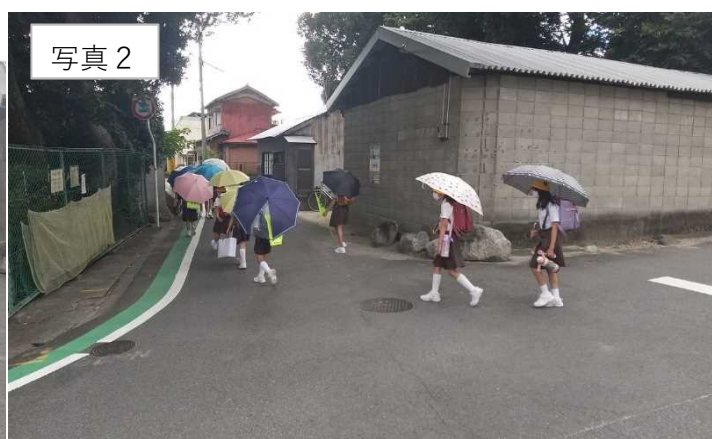
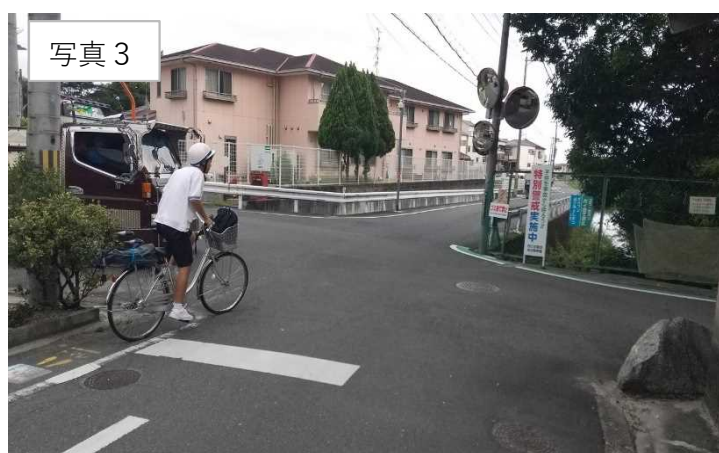
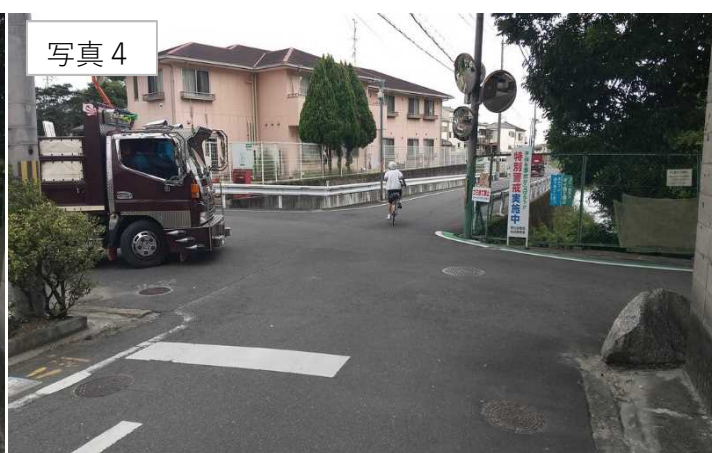
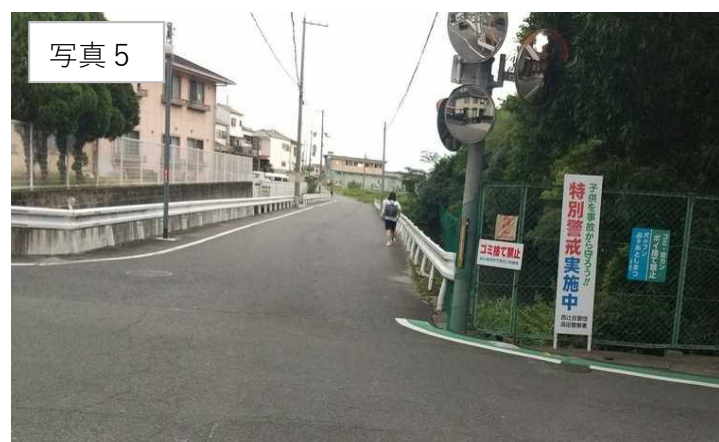
写真1・2の様に多方向から横断する約31名の小学生児童と、写真3・4の様な約3名の自転車通学生徒と、写真5の様な約1名の徒歩通学生徒が利用する五差路。トラックの走行も多いが、ドライバーどうしが譲り合っ  
ての対向が見受けられる。
