葛城市通学路安全対策要望書

葛城市PTA協議会統一様式

学校名	葛城市立 當麻小学校		申請日	
優先度順位	住所など	校区大字名	具体的内容	
(例)	長尾85付近	長尾	地図の赤線部分の白線再塗装とグリーンベルト塗装を要望します。	
1	當麻寺北門三叉路	當麻	カーブミラーだけでは危険。お寺の近辺ということもあり景観も考慮しつつ路面へ一時停止線の塗装を要望します。	
2	小学校西三叉路道路	染野	昨年、横断歩道の設置を要望させてもらったが不可との事だったので、車がスピードダウンをするような視覚的な何かを設置要望します。 通学路だと認識してもらう為に、「減速」「通学路」など塗装を要望します。	
3	吉川国工業所の向かい	加守	車道と歩道を遮る柵が無く危険な為、ガードレールの新設を要望します。	
4	今在家130-1	今在家	登校班の集合場所。右の建物が死角になっており、低学年を含む児童が道路まで出て左右の確認後横断をしているので大変危険です。道路への注意喚起措置を要望します。「児童横断あり」「カラー塗装」など。	
5	加守交差点 新在家北交差点	加守	児童が車道を横断し危険な為、防犯カメラの設置を要望します。

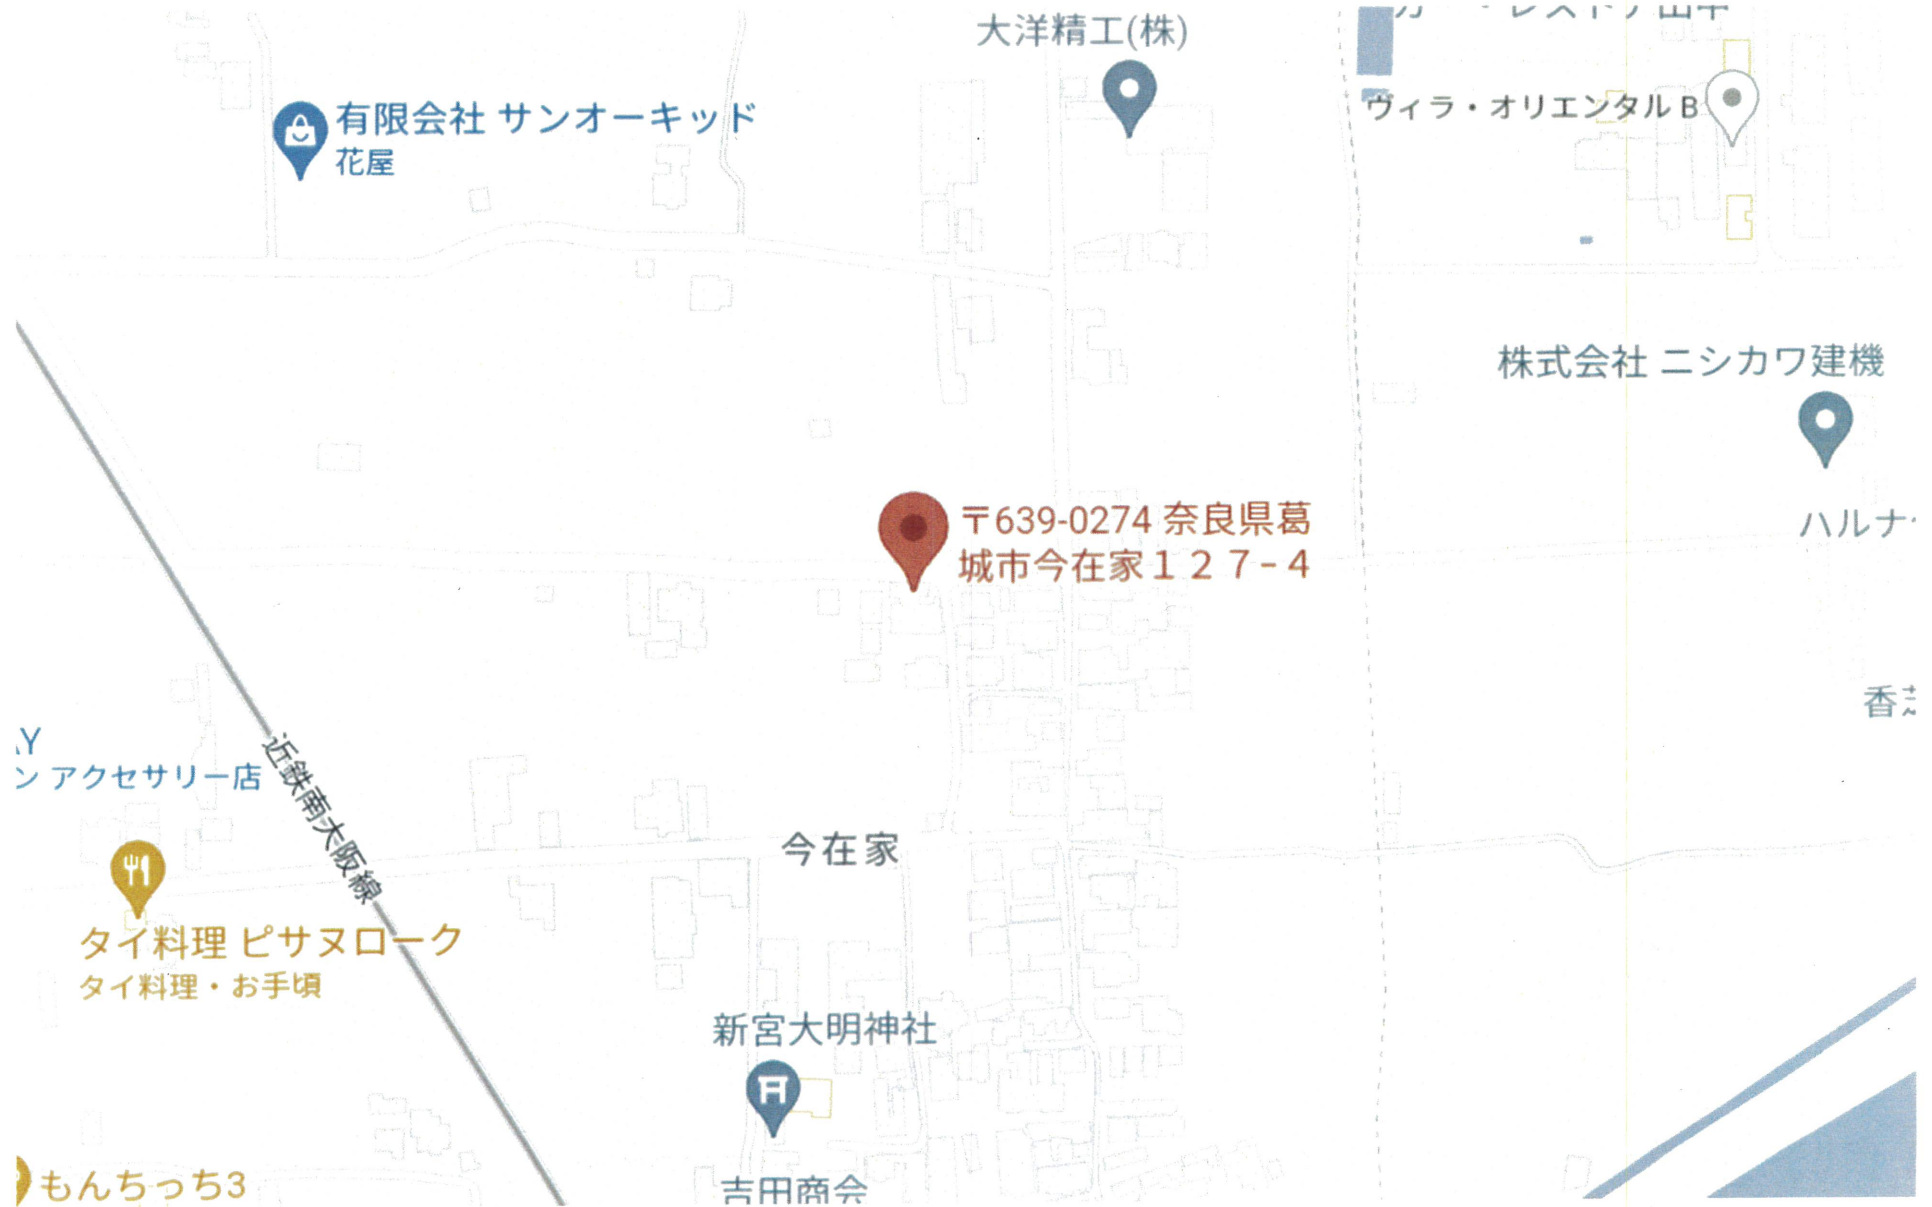
R4 當麻小 11

6	當麻335 小路正信邸前T字路	當麻	勢いよくスピードを出して曲がってくる車やバイクが多く、通学中の児童から車やバイクが全く見えず危険です。カーブミラーの設置を要望します。
7	アルト工芸前	當麻	ゴミ捨て場横の溝が相当深いにも関わらずガードレールが途中までしか無く、グレーチングも未設置箇所であり危険です。 グレーチング・ガードレールの設置を要望します。
8	當麻幼稚園前	當麻	歩道に木がはみ出しており、児童が通る際木をよける為に車道にはみ出してしまったり、夏季花に飛来するハチが危険。持ち主様に剪定をお願いしたいです。
9	今在家公民館付近の道路	今在家	登校班の集合場所までの児童の通り道に瓦落下の危険があります。地震などの際は更に危険度が増します。
10	今在家127-4	今在家	児童の通り道に瓦・土壁落下の危険があります。地震などの際は更に危険です。交互信号回避する為の通り抜け道となっており、車もよく通り危険です。
11	當麻47-10付近	當麻	県道160号当麻寺線にある歩道が一部未完成のまま。歩行時、歩道が一部無い為、車道にはみ出て歩道に戻る為危険。安全に通行できるように早期完成を要望します。
